Renovació del paviment Rambla Principal amb c. Tetuan

FITXA DE DADES

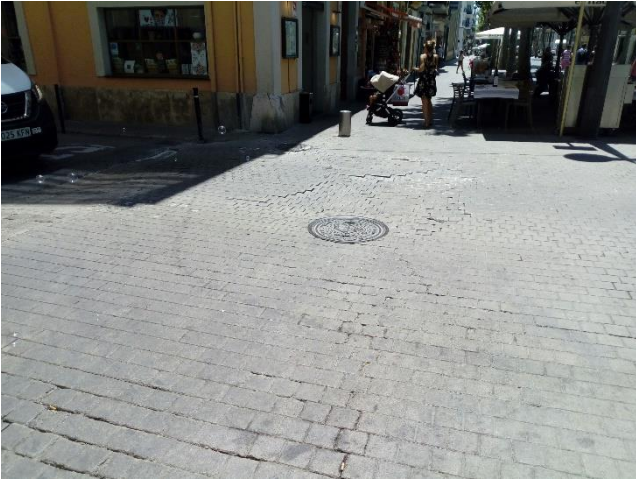
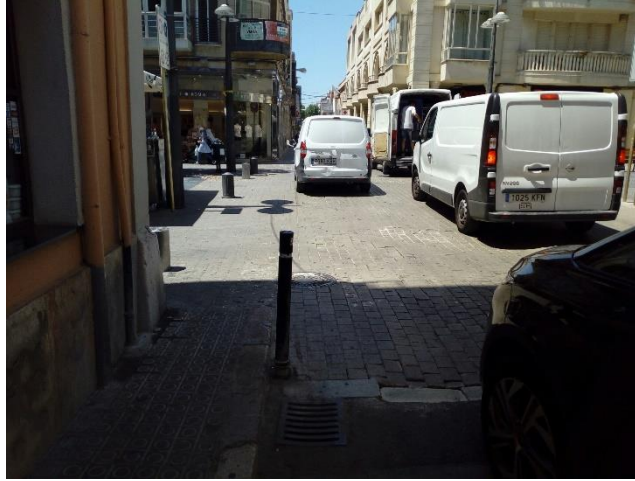
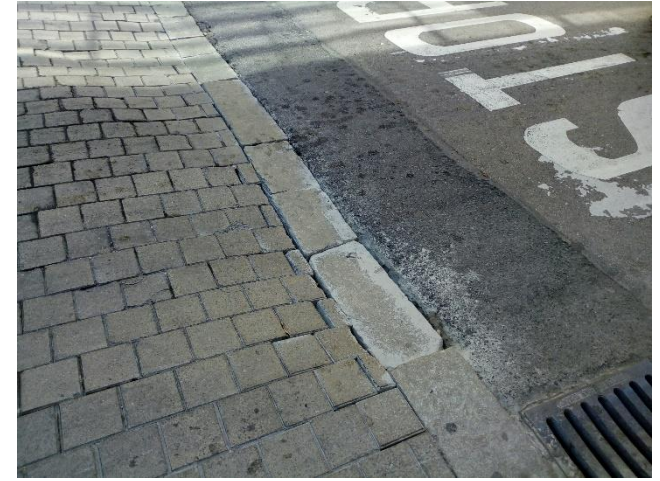
Estat abans de les obres

Aquesta cruïlla de la Rambla, per on hi ha trànsit rodat de forma continuada i gran aflluència de vianants, estava en un estat bastant deteriorat i suposava un risc tant per als vianants com per als vehicles.
