Millora de la desembocadura del torrent de Sant Joan

Fases I i II del projecte

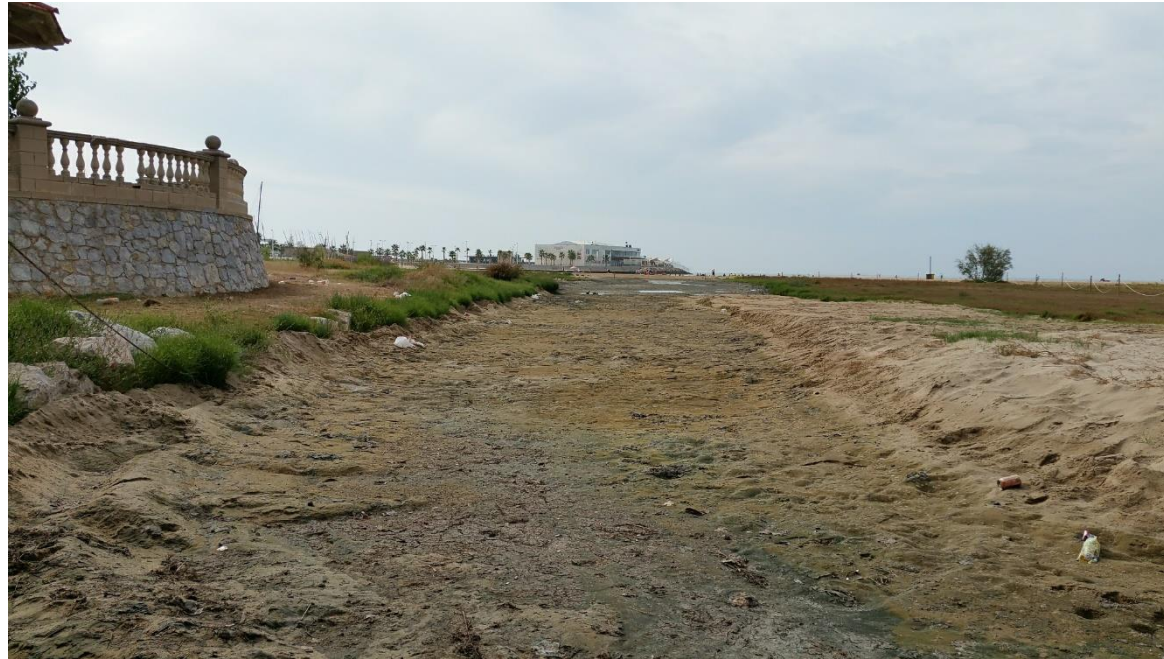
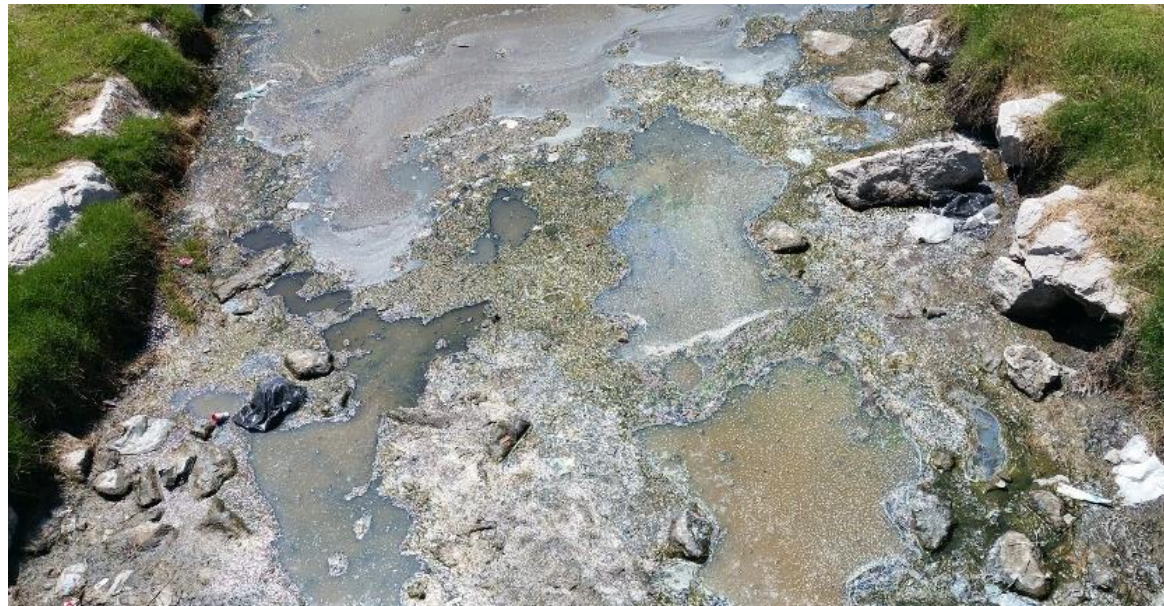
Estat de la llera abans de les intervencions

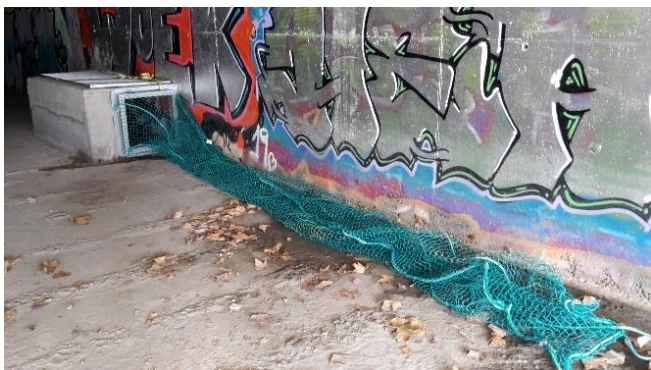
Sacs pluvials per a la retenció de sòlids a tres sobreexidors

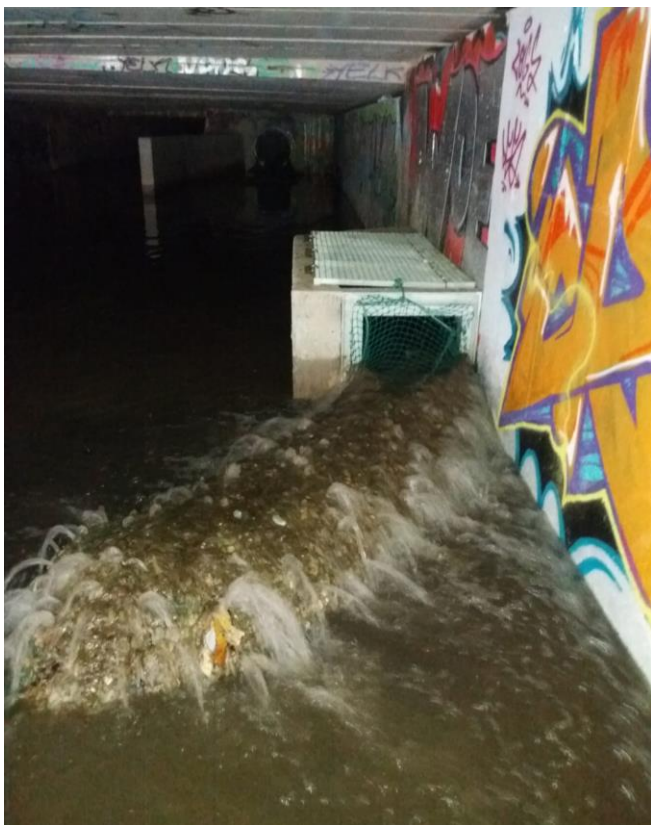
Sac pluvial en funcionament

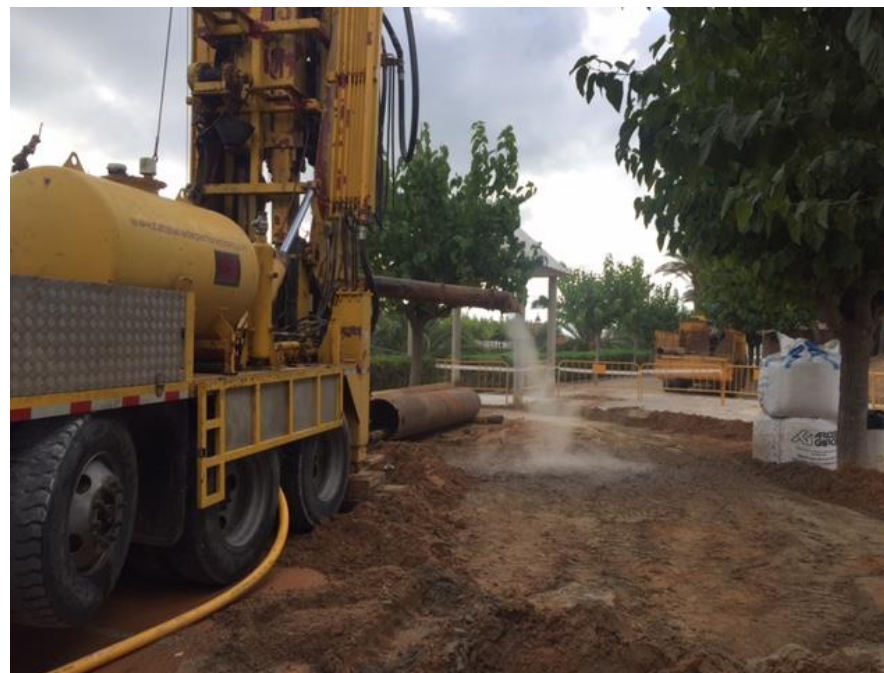
Execució de pous

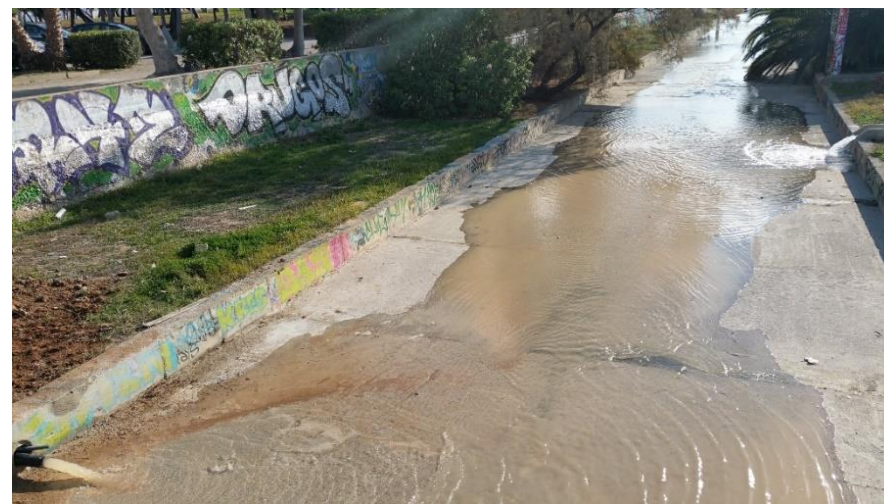
Descàrrega d'aigua neta

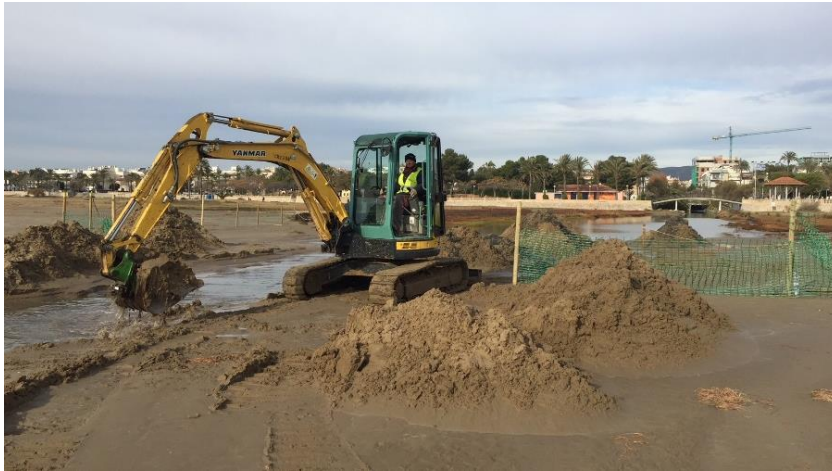
Perfilat de la llera

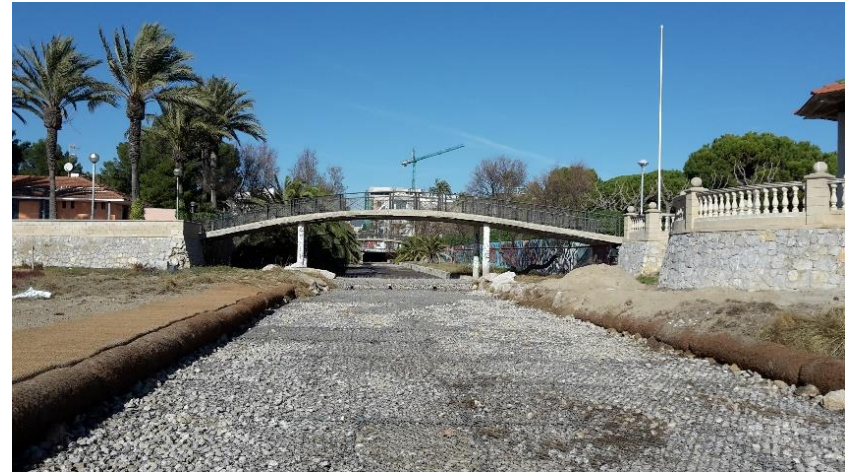
Instal·lació de biorolls i manta orgànica

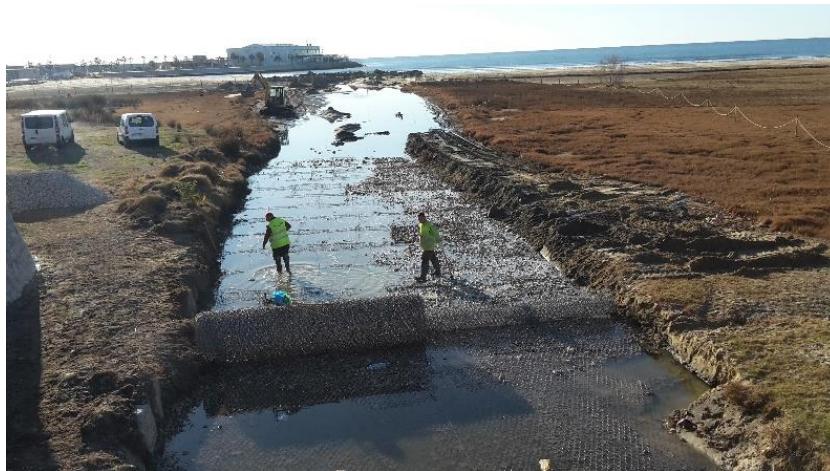
Instal·lació de gabions metàl·lics

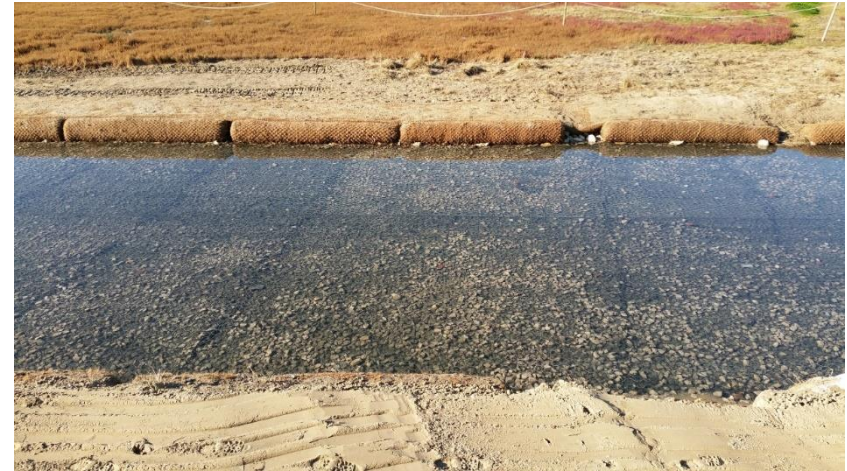
Vista de la llera plena d'aigua amb els gabions, els biorolls i la manta orgànica

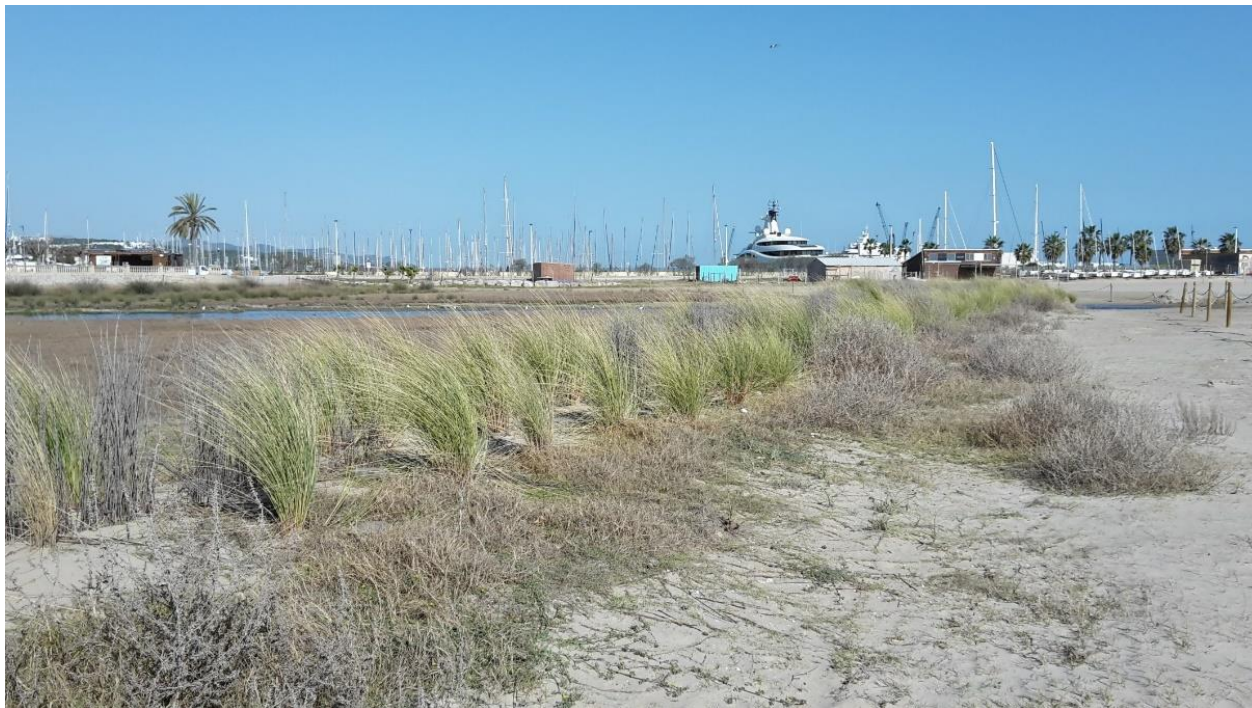
Formació de duna amb incorporació de vegetació dunar
