Renovació del paviment Rambla Principal amb c. Tetuan

FITXA DE DADES

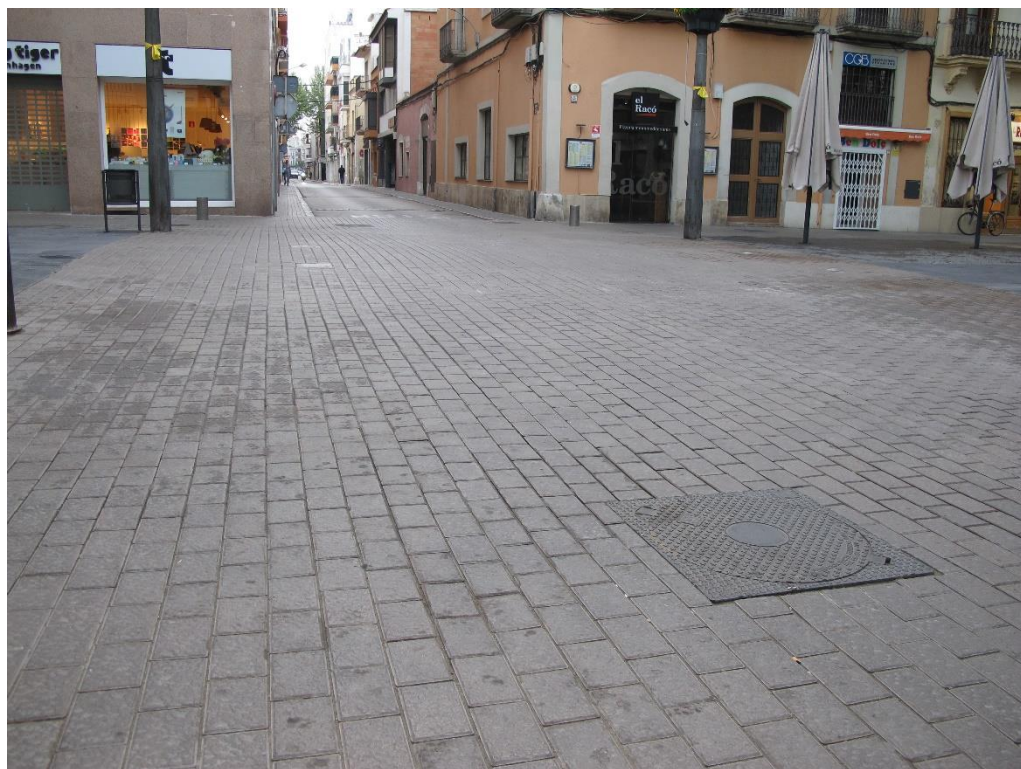
Aquesta cruïlla de la Rambla, per on hi ha trànsit rodat de forma continuada i gran aflluència de vianants, estava en un estat bastant deteriorat i suposava un risc tant per als vianants com per als vehicles.

Com la mida quadrada de la llamborda que hi havia ja no es comercialitza actualment, s'ha substituït per la més semblant de mida rectangular.
