Eliminació d'humitats a Can Pahissa

FITXA DE DADES

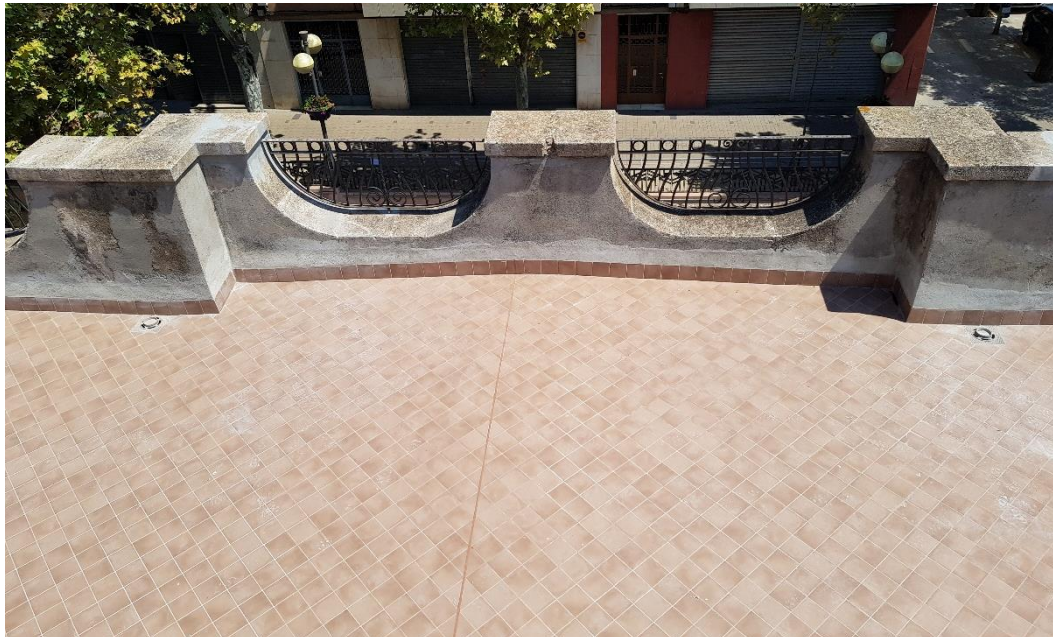
Originàriament l'acabat del paviment de la coberta de Can Pahissa era de ceràmica vermella de format quadrat 14x14. A la dècada de 1990 va ser impermeabilitzada amb una pintura de cautxú amb malla. Aquesta impermeabilització presentava un estat de deteriorament per desgast dels materials que puntualment ocasionava humitats cap l'interior. S'ha reparat la coberta impermeabilitzant de nou i recuperant l'acabat original. Alhora s'han reforçat altres elements que també estaven deteriorats, com el tancament del badalot de l'escala, o els encastaments de les baranes metàl·liques en els murs d'obra que coronen les façanes de l'edifici.
