Aplicació de paviment especial al lateral del mercat del Centre

FITXA DE DADES

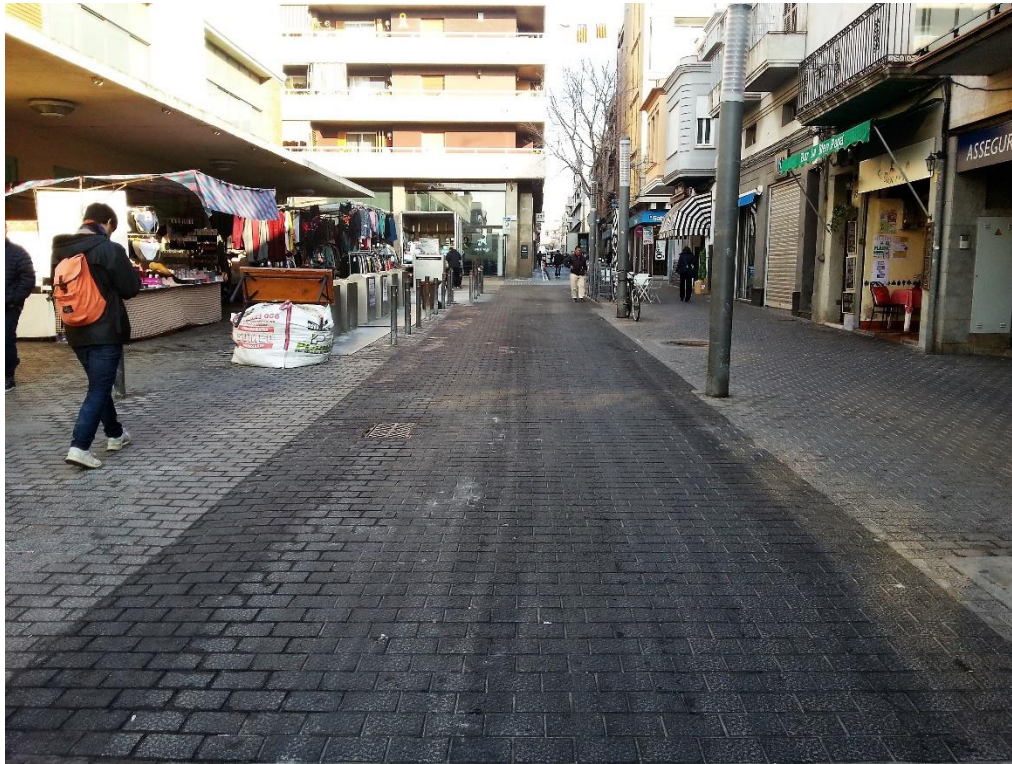
El paviment de llamborda del tram de la plaça Soler i Carbonell que connecta el carrer de Josep Llanza amb el carrer del Vapor estava ple de flonjalls provocats pel trànsit de vehicles.

Els dos extrems s'han arranjat col·locant de zero noves peces de llamborda, i a la zona central, que és la que suporta més pes, s'hi han aplicant unes peces de paviment asfàltic més flexible, resistent i preparat per al trànsit rodat que imita el dibuix de la llamborda permetent mantenir així l'estètica de la zona.

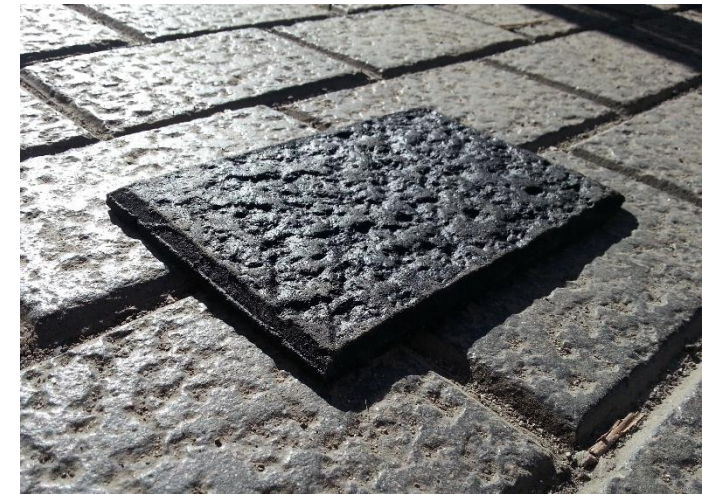
Paviment asfàltic especial en «forma» de llamborda

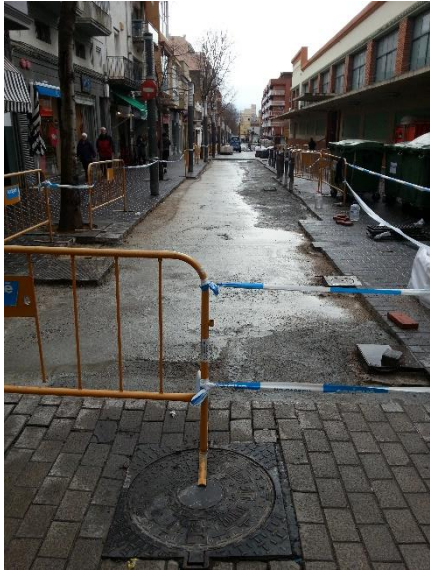
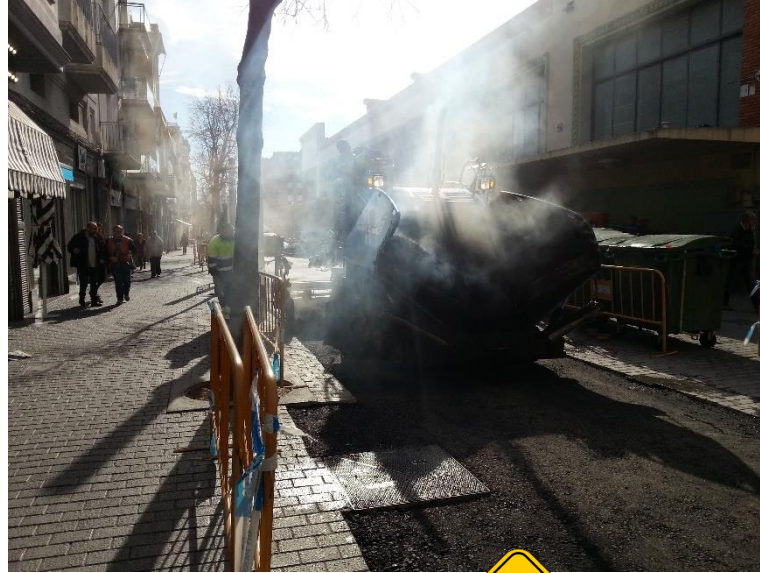
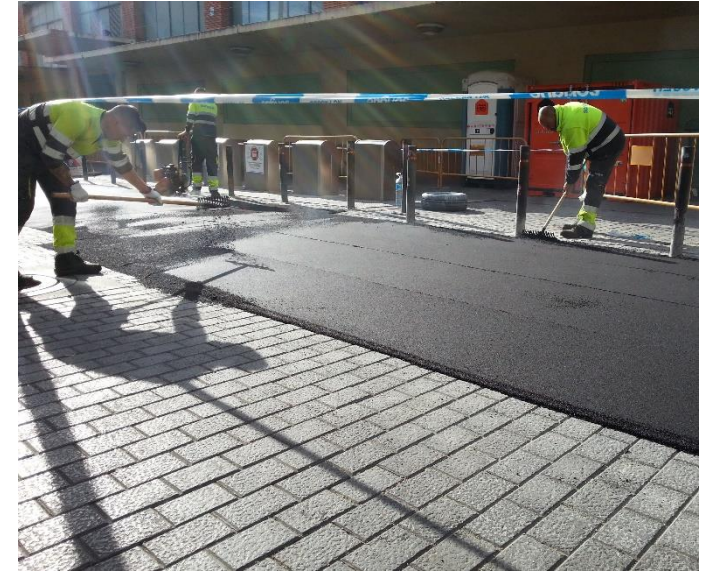
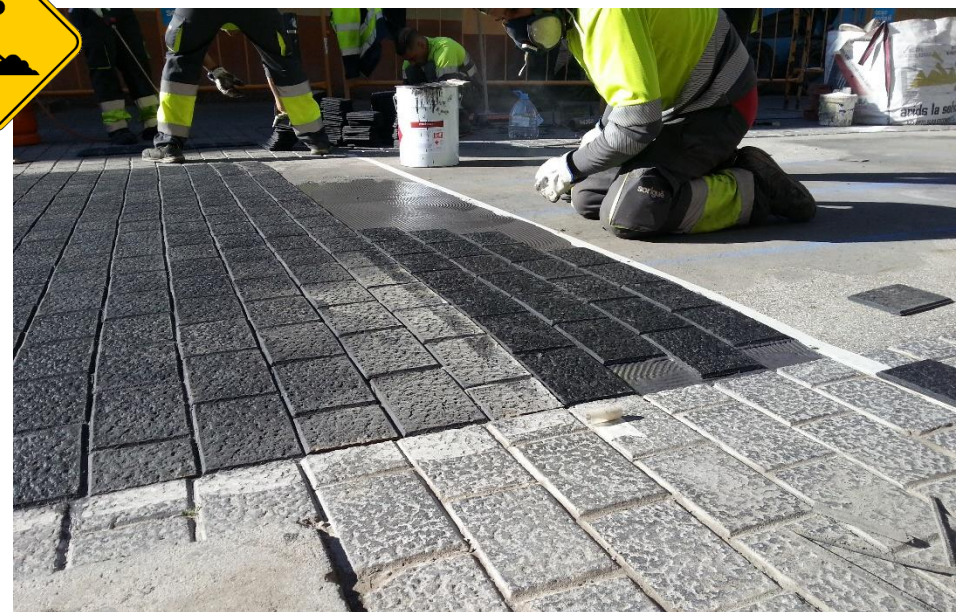
Aplicació del paviment asfàltic especial

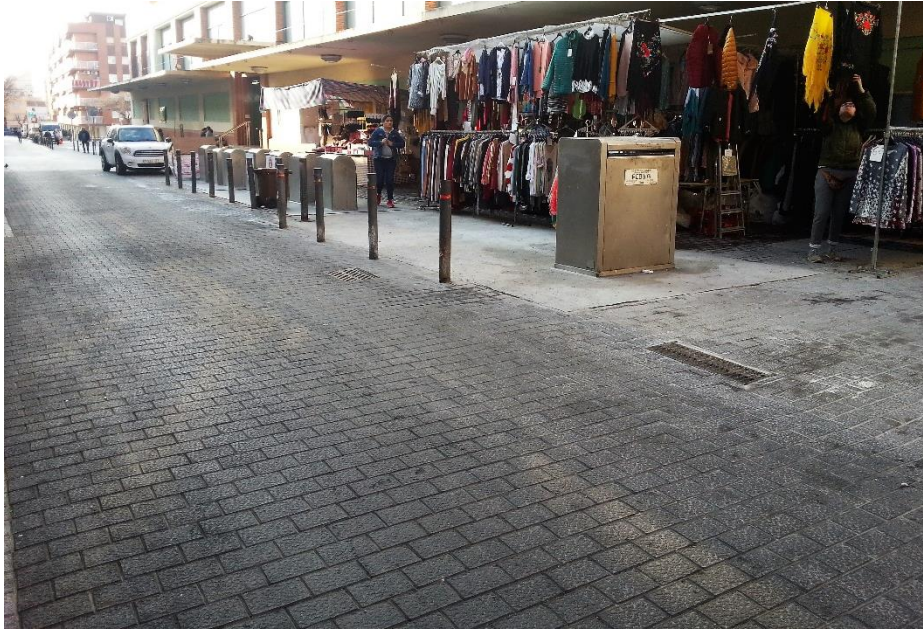
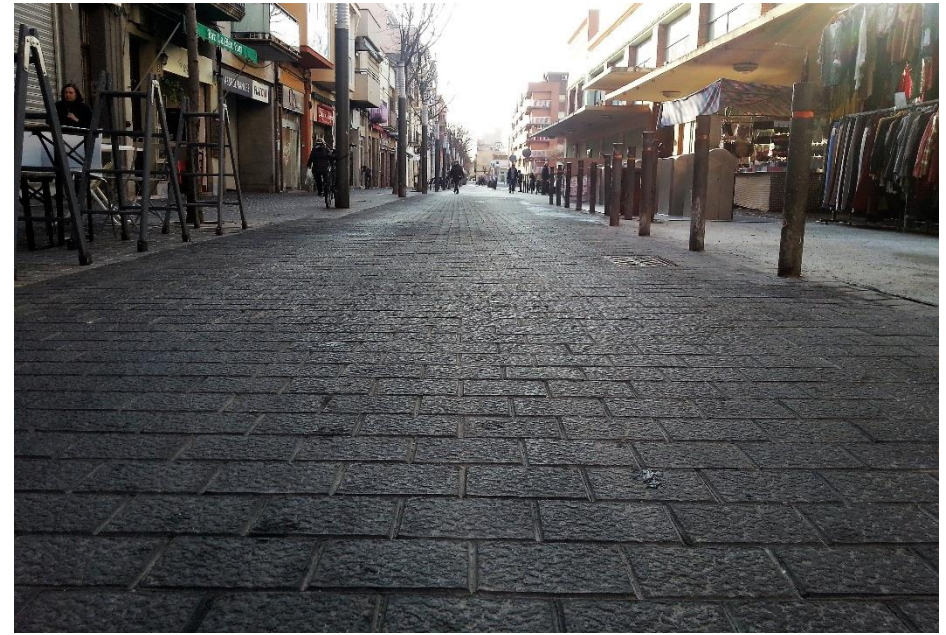
Acabat amb paviment asfàltic especial a la zona que suporta el pes dels vehicles més grans i pesants

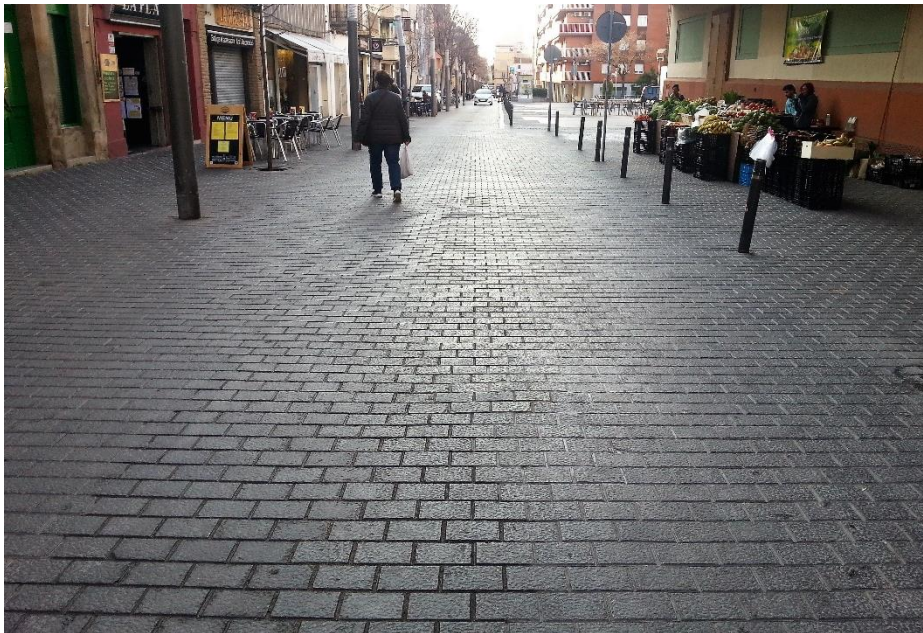
Zona baixa del mercat, arranjada amb llamborda

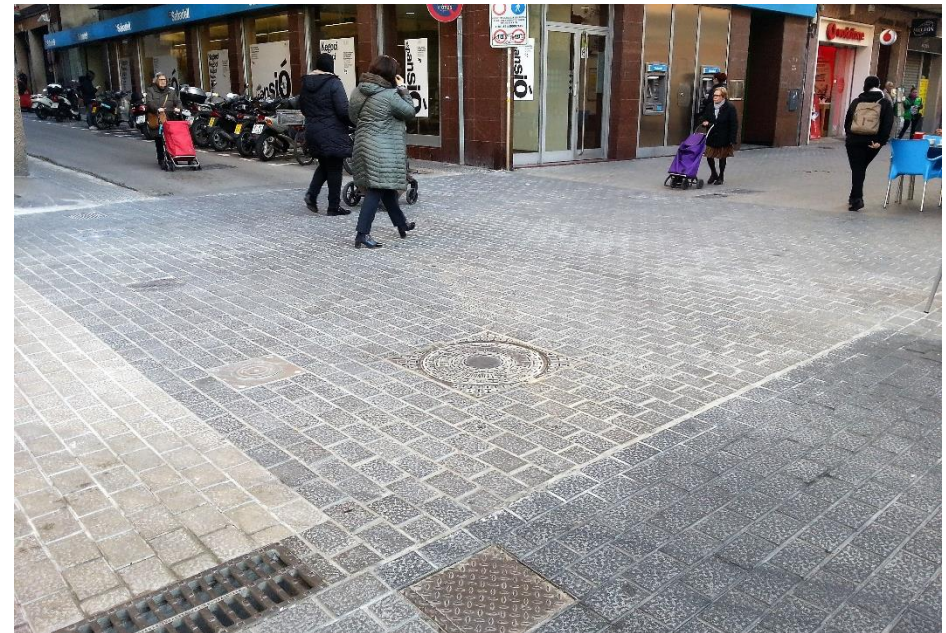
Cruïlla c. de Francesc Macià amb c. del Vapor, arranjada amb llamborda
