Reforma del passatge del Gas

Aquest és un passatge de la ciutat pel qual transita molta gent per creuar el barri, i que forma part del recorregut per arribar als tres centres educatius del barri de Mar. Estava molt envellit, en un estat insalubre i degradat, amb una manca de llum que li atorgava molta sensació d'inseguretat i amb barreres arquitectòniques que en dificultaven el pas... S'hi ha realitzat una reforma integral de sanejament i accessibilitat.

FITXA DE DADES

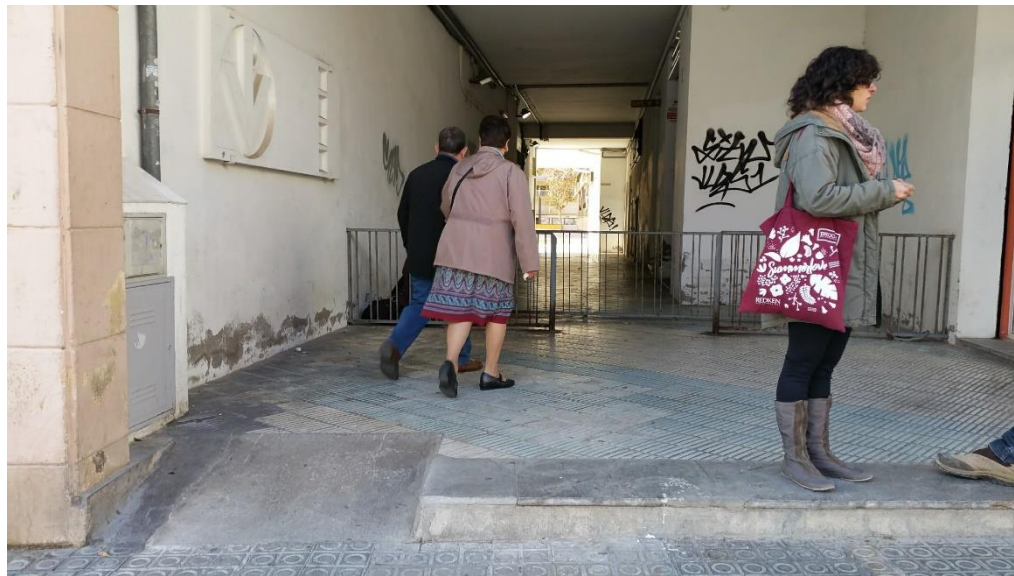
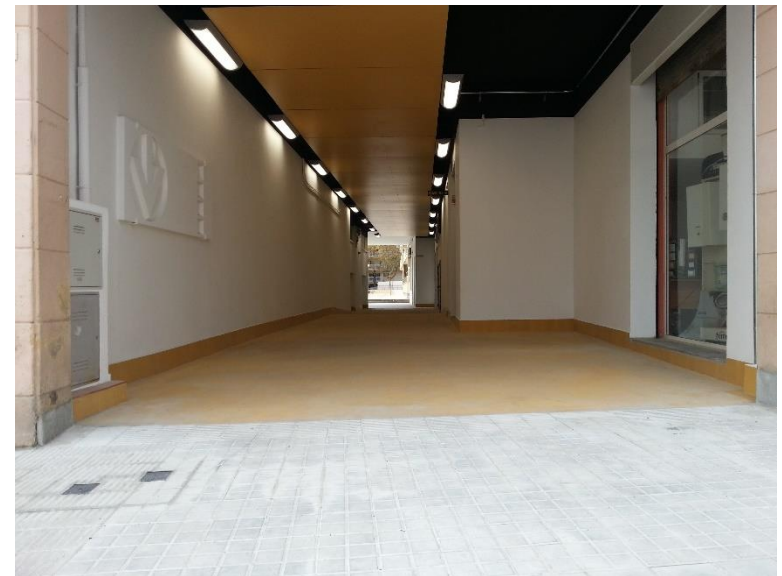
Eliminació de barreres arquitectòniques als dos extrems del passatge: barana i graó, cap al carrer del Gas.

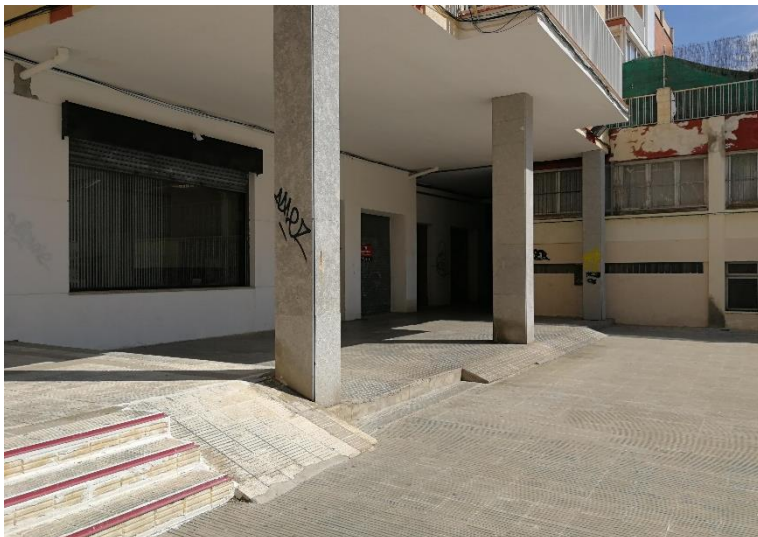
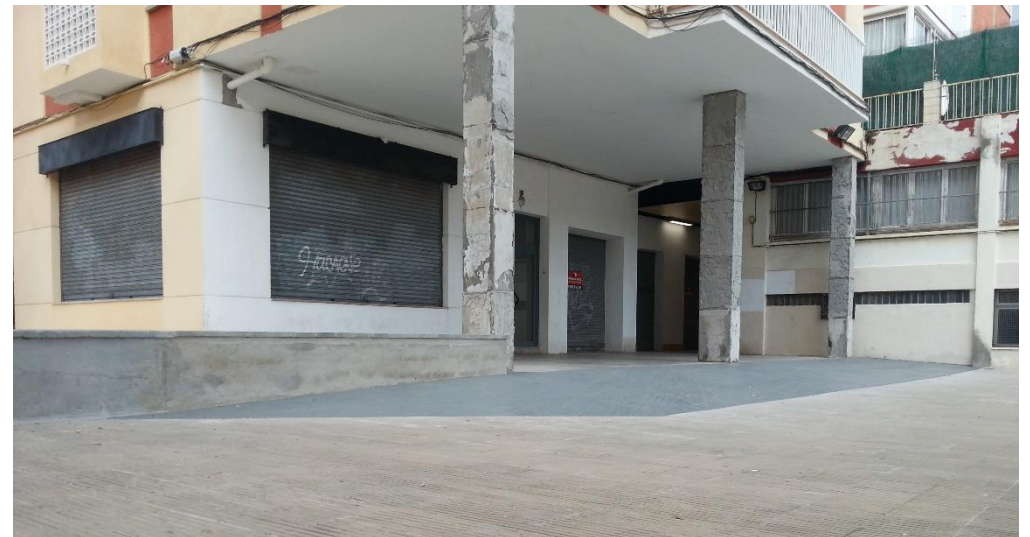
Rampa de pendent molt suau i acabat antilliscant que substitueix els antics graons i rampes pronunciades.

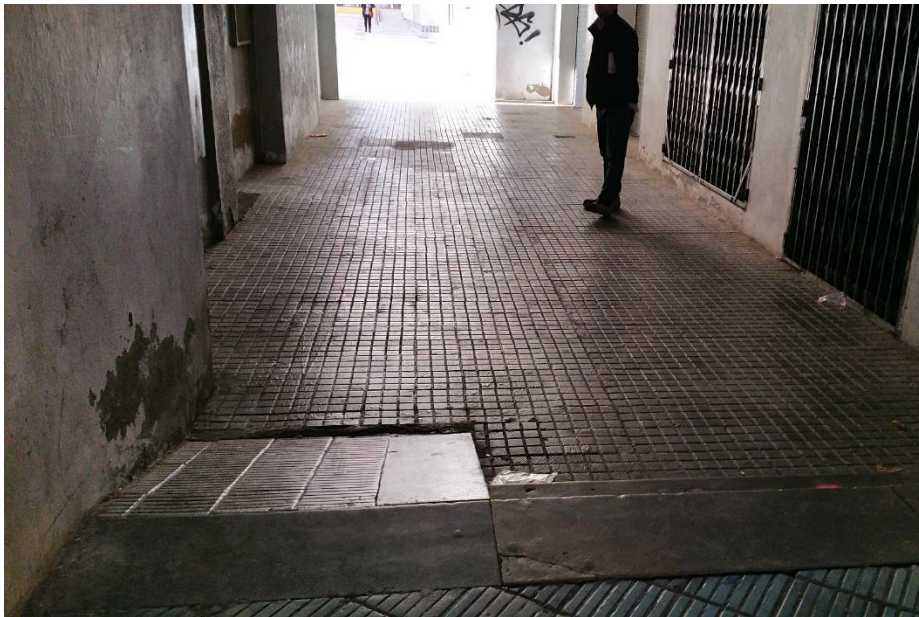
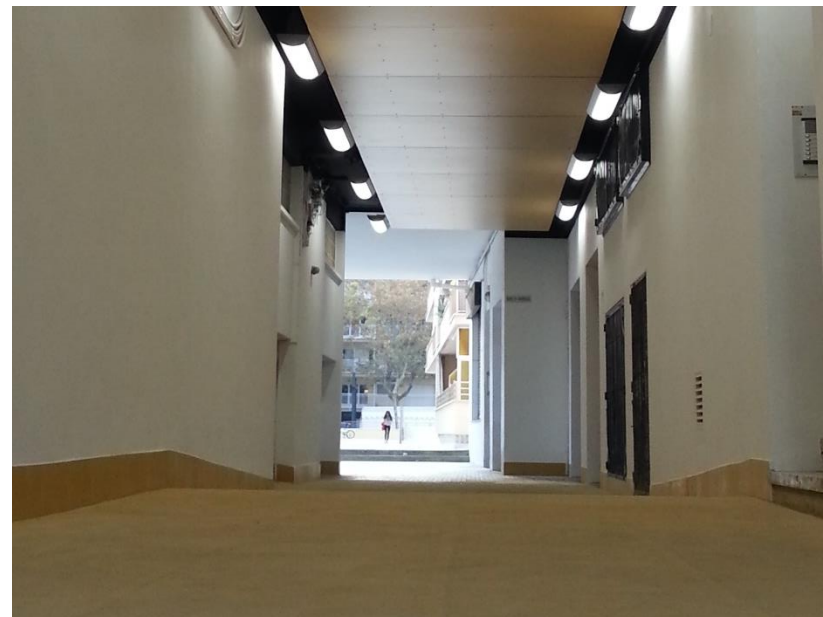
Eliminació de barreres arquitectòniques al mig del passatge: rampa i graó s'han substituït per una rampa llarga de pendent poc pronunciada.

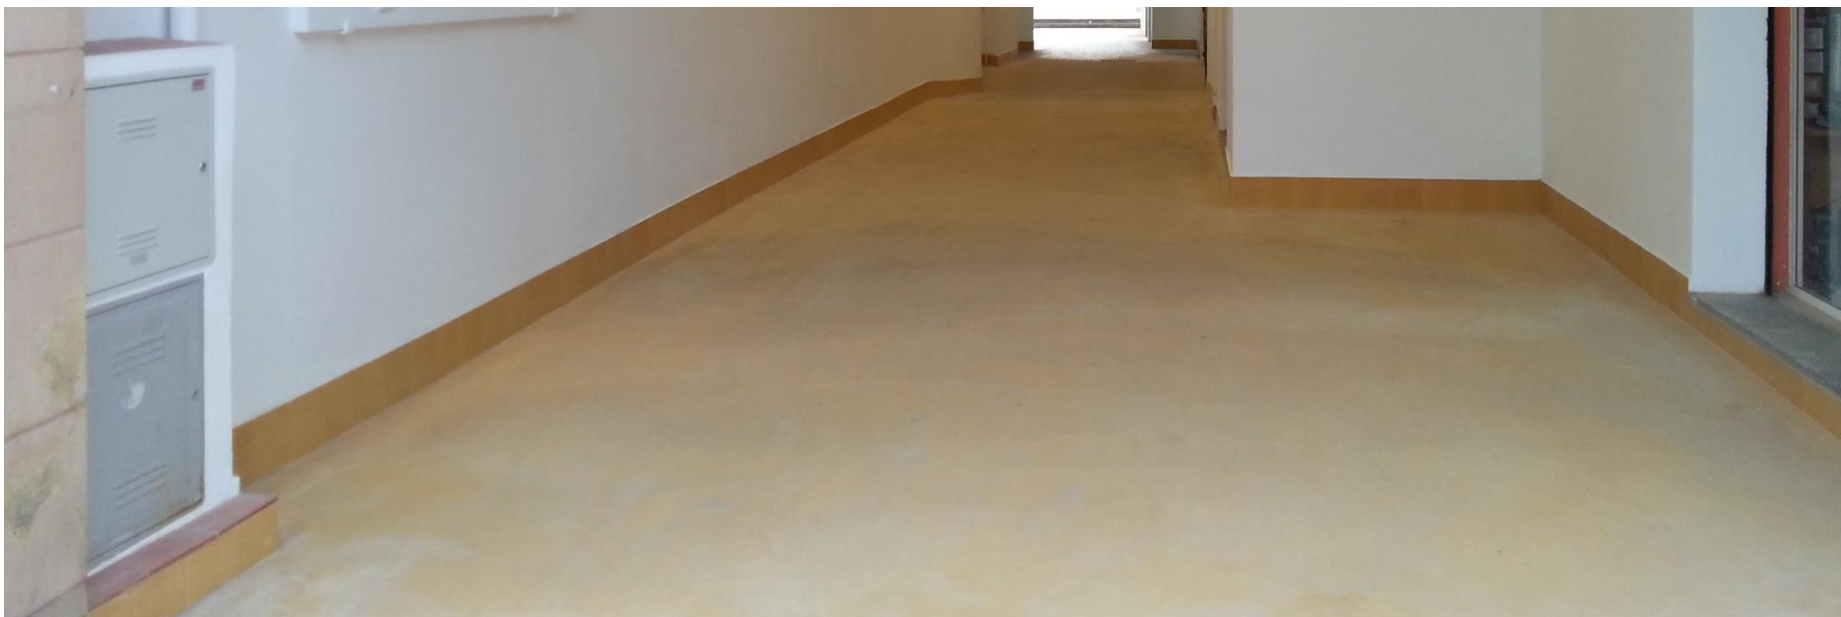
Nou paviment formigonat antilliscant i de color lluminós.

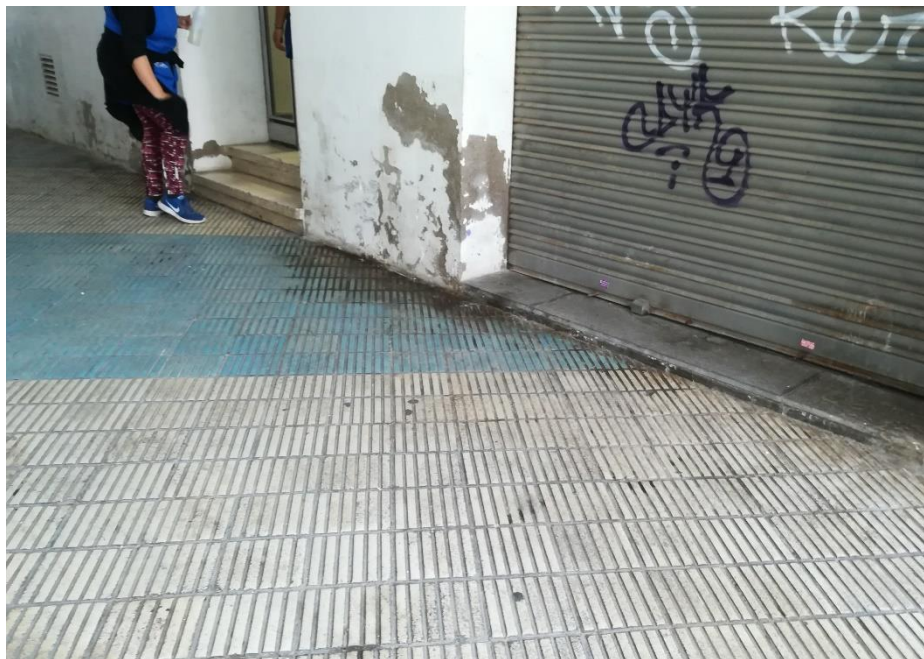
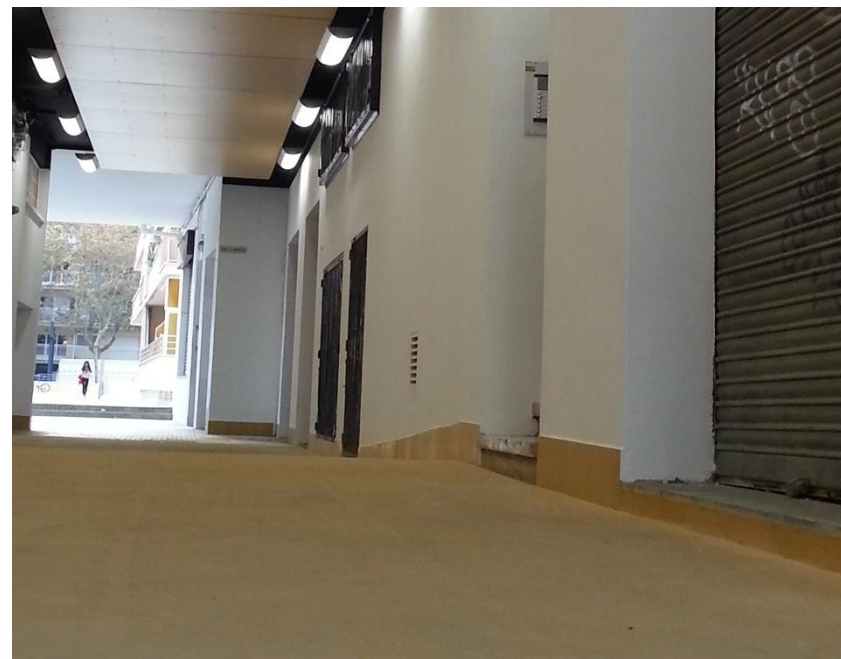
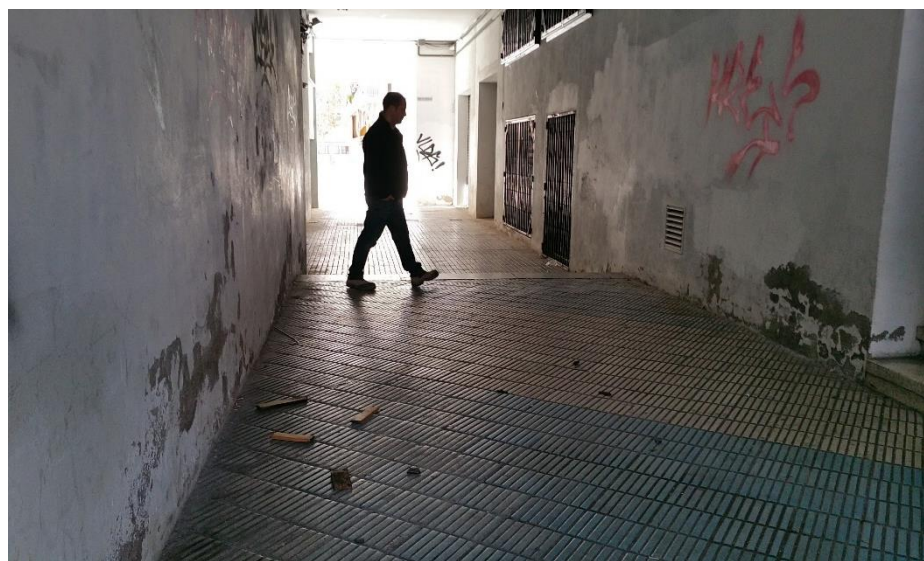
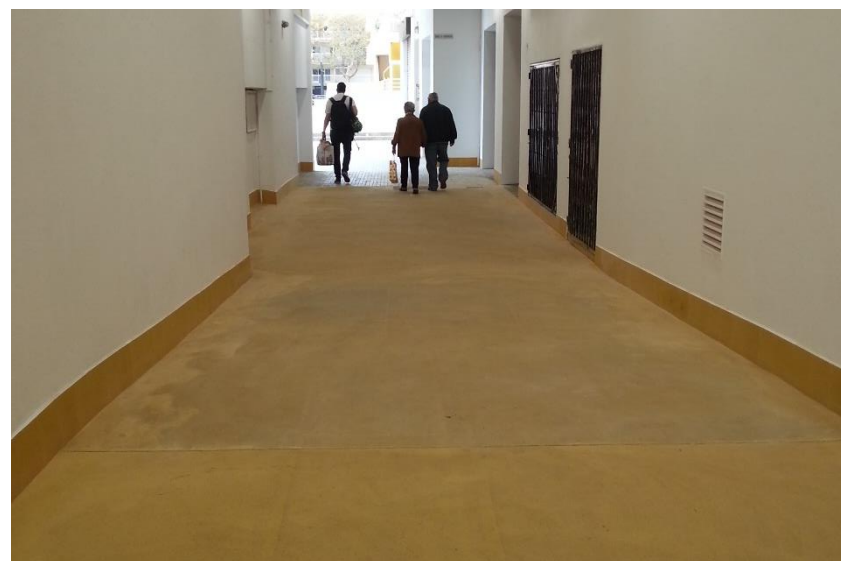
Sanejament i pintura de murs i col·locació de sòcol de color groc en tot el passatge.

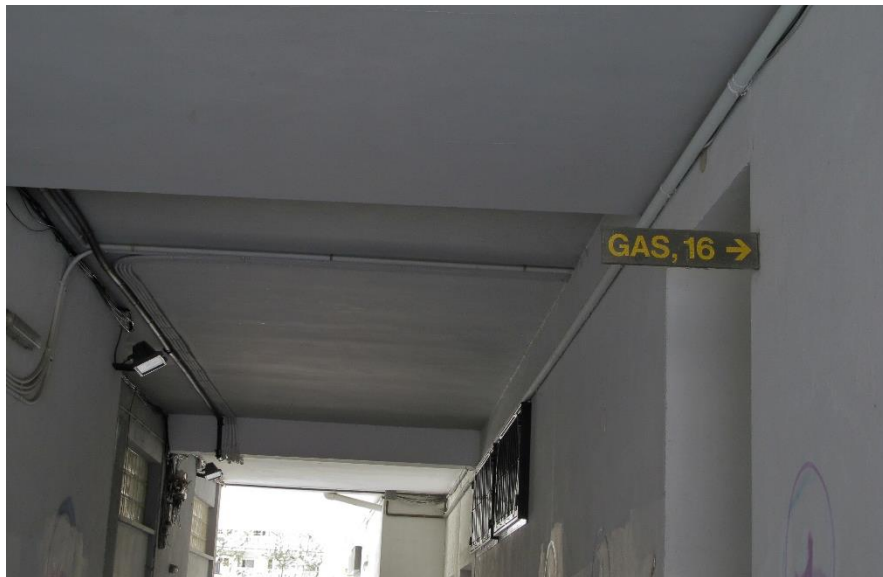
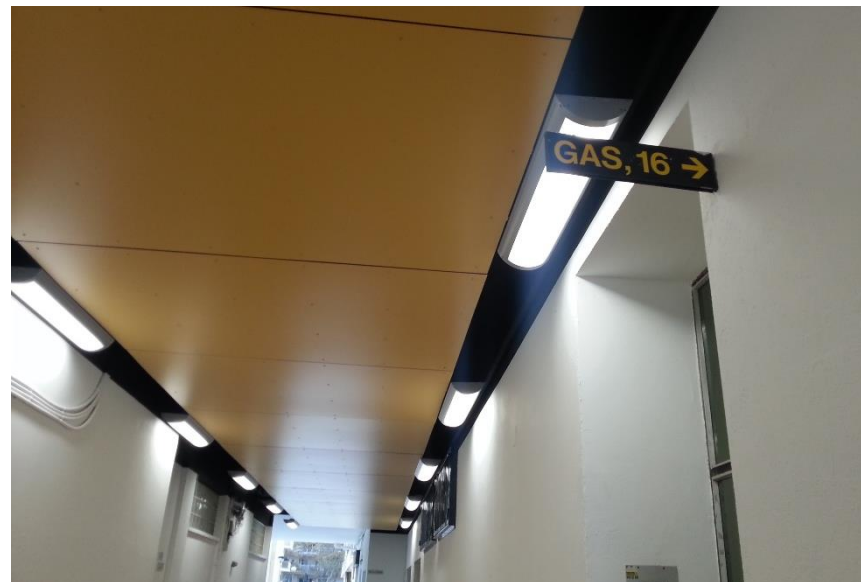
Fals sostre que oculta les instal·lacions desendregades existents, permetent-ne el manteniment.

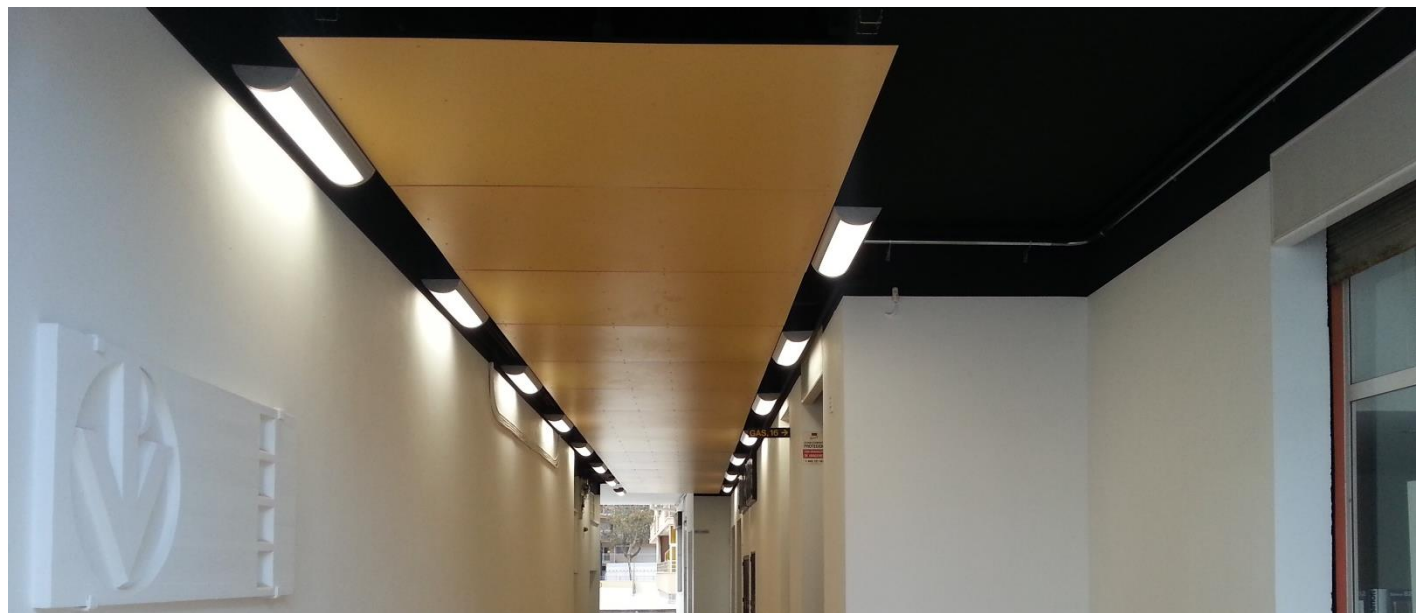
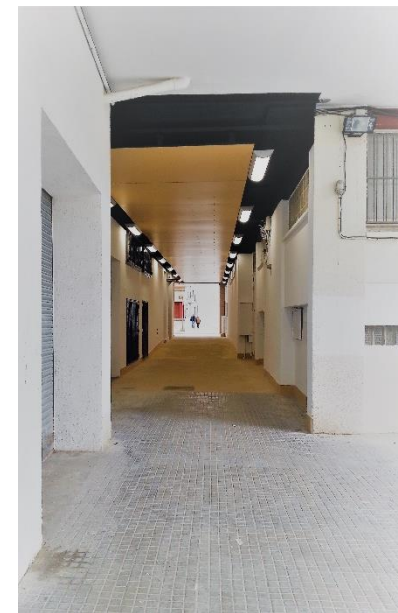
Il·luminació del passatge amb dues fileres de llums led i aplicació a les diferents superfícies dels colors blanc i groc per potenciar la claror dins el passatge.
