Millores a la biblioteca Armand Cardona

FITXA DE DADES

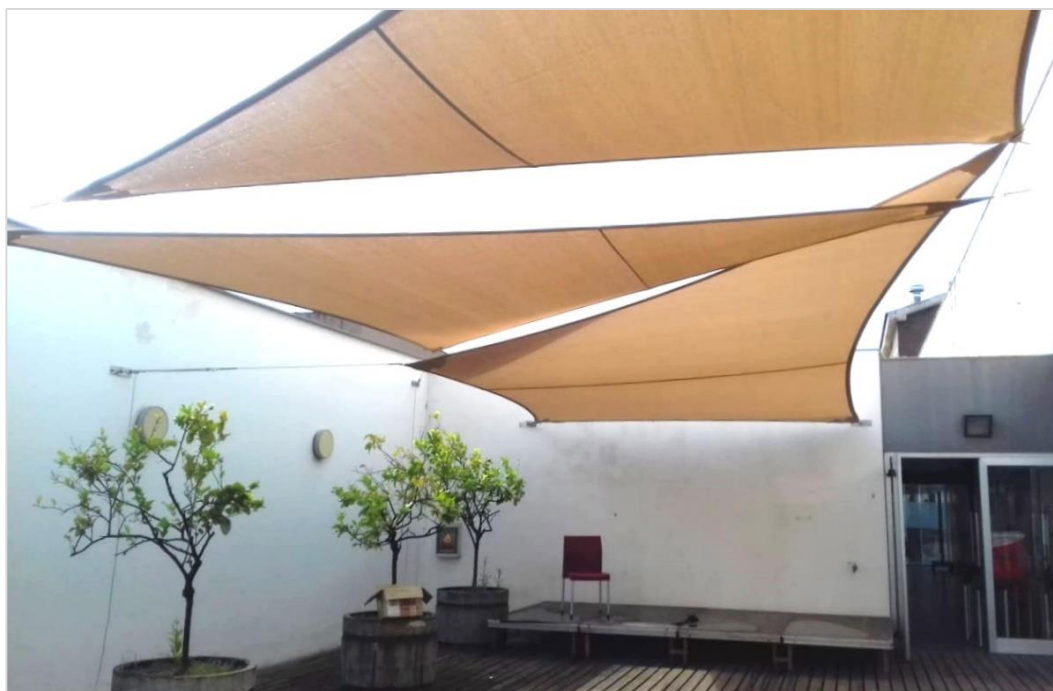
Millores en la funcionalitat: Col·locació de tendals fàcilment desmuntables a la terrassa de la primera planta que permeten fer activitats a l'estiu, ja que protegeixen de la forta radiació solar. A l'hivern es poden retirar, per afavorir l'escalfament de la terrassa, fer activitats a l'aire lliure i allargar alhora la vida dels tendals.

Millores en l'accessibilitat i seguretat: El paviment de la terrassa està format per unes tires de fusta que estaven separades 1 o 2 cm una de l'altra, fet que resultava perillós per a les persones amb cadira de rodes, afavoria l'escolament d'objectes caiguts i obstaculitzava el recorregut de les aigües pluvials cap als baixants. S'han desmuntat aquestes làmines i s'han tornat a collar amb una separació de 3 a 4 mm; i també se n'han col·locat de noves.
