Restauració del paviment de la Plaça de la Vila

FITXA DE DADES

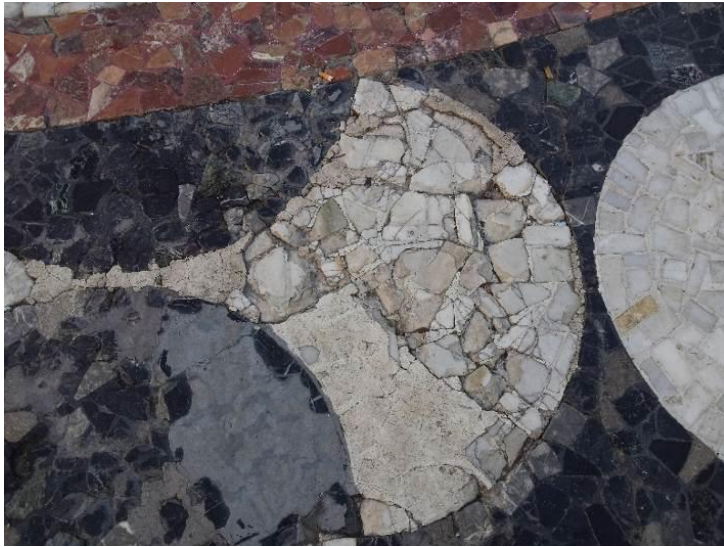
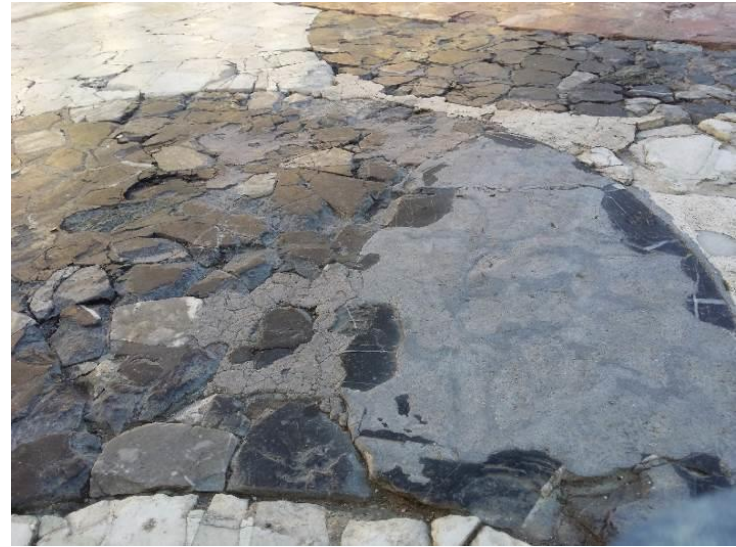
Estat abans de les obres

El paviment de trencadís del marbre de la plaça de la Vila, d'una superfície de 848 m², presentava un desgast generalitzat, esquerdes, manca de material en punts localitzats, flonjalls, pèrdua de brillantor i d'uniformitat, etc. L'obra s'ha fet respectant el Pla especial de catàleg del patrimoni historicoartístic i natural de Vilanova i la Geltrú, fitxa E-1. Amb aquesta intervenció s'han millorat les condicions de seguretat, d'accessibilitat i de durabilitat del paviment d'una zona molt concorreguda i on s'hi esdevenen moltes de les activitats de la ciutat.
